# Construcción

## Informe profesional

### Hipódromo de Maroñas

## Renovación de cielos rasos en tribuna Folle Ylla Hormigón autocompactante tecnología Sika ViscoCrete

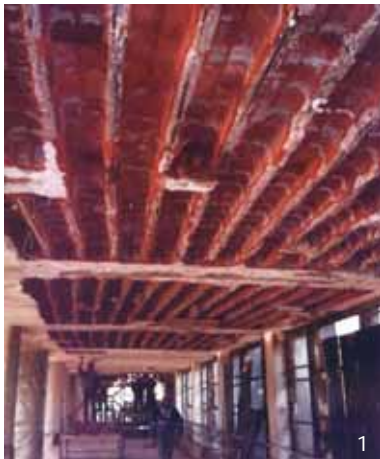
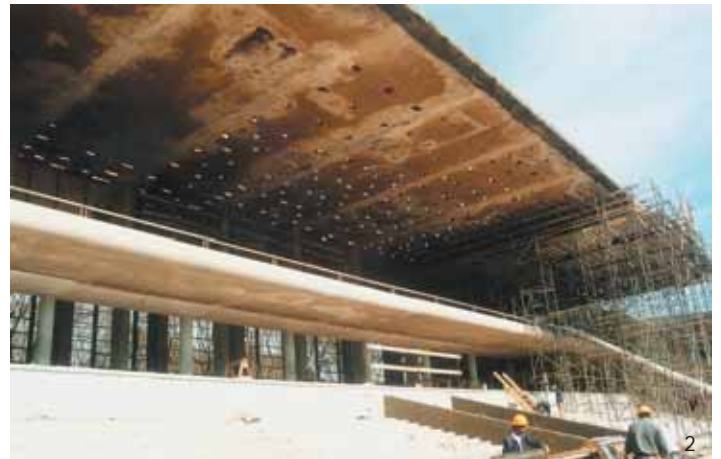
En éste caso nos referiremos a la restauración de las losas de cielos rasos de la tribuna Folle Ylla. Las losas de bovedillas cerámicas estaban muy deterioradas, sobre todo la cara inferior de las bovedillas y el mortero de revoque de las mismas. (foto 1 y 2)

La empresa constructora procedió a la demolición de la cara inferior de las losas para eliminar los sectores más deteriorados de las mismas. Para su recuperación se manejaron dos opciones: Colocar un cielorraso prefabricado o uno de hormigón armado colgado de la losa existente.

El cliente optó por la segunda opción ya que: 1) no altera la resolución formal del proyecto original, 2) la solución es más económica, y 3) obreros de la misma empresa constructora pueden hacer el trabajo

Los requerimientos para poder ejecutar el cielorraso eran los siguientes:

- Hormigón hiperfluidido que se pueda inyectar a través de perforaciones hechas en la parte superior de la losa
- El hormigón debe correr debajo de la losa y llenar todo el cielorraso sin posibilidad de que queden vacíos.
- El hormigón debe tener una excelente terminación superficial.
- Se deben minimizar los retoques cosméticos del hormigón.

Se le propuso a la empresa constructora la utilización de un aditivo hiperfluidificante de última generación, **Sika ViscoCrete - 5**, con las siguientes cualidades:

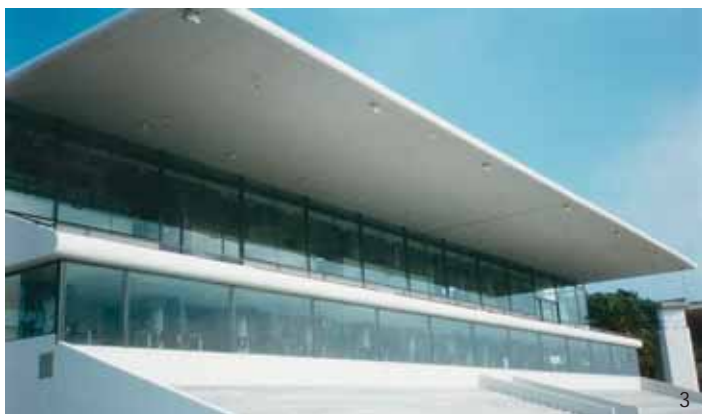
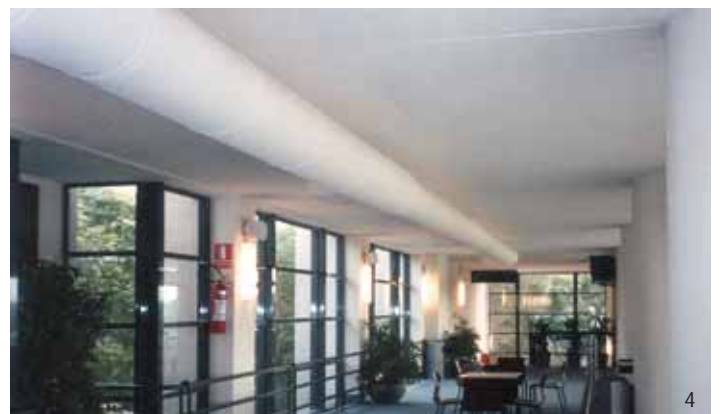
3 y 4 Vista exterior e interior de tribuna Folle Ylla terminada.

- La solución permitió reconstruir la materialidad de la cubierta sin modificación de la resolución formal
- La extrema fluidez y suave consistencia permitieron una rápida colocación del hormigón.
- El hormigón llenó todos los huecos con mínimo vibrado.
- Excelente terminación del hormigón.
- Solución altamente satisfactoria desde el punto de vista técnico, estético y económico.

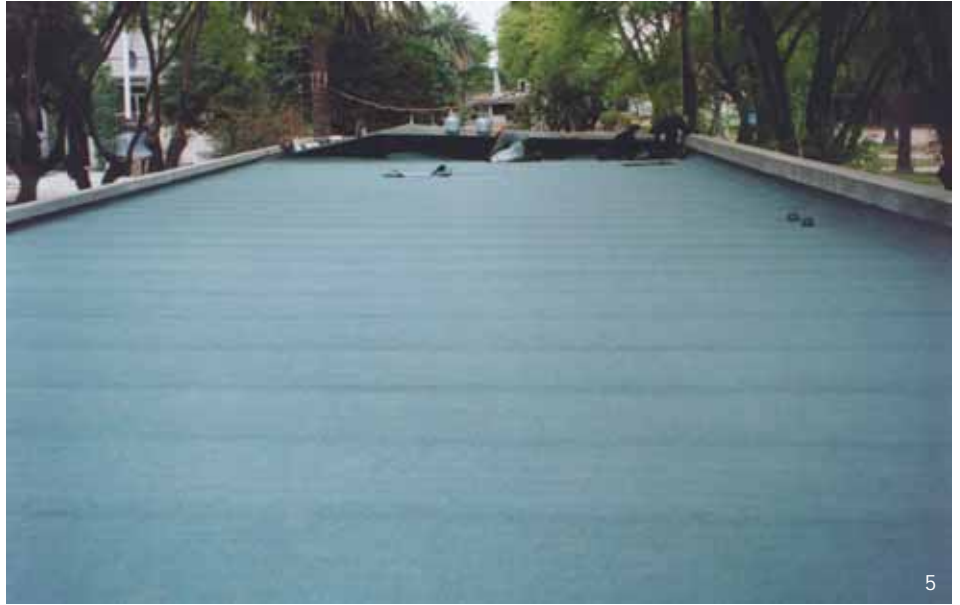
Los edificios ubicados sobre la calle José María Guerra albergan servicios de veterinaria y boxes su baja altura respecto de las tribunas, condicionó a contemplar su aspecto estético y se eligió una solución en base a membranas autoprotegidas transitables con terminación gránulo mineral de color gris piedra. (foto 5)

Esta es una membrana de betún polimérico con armadura central geotextil asegura máxima impermeabilidad y resistencia al punzonado. La unión entre rollos se disimula al extenderse adicionalmente piedras de granulo mineral.

Para los desagües se emplearon embudos de EPDM que resuelven la transferencia de la membrana al caño de PVC asegurando la estanqueidad aún en caso de retorno hidráulico.

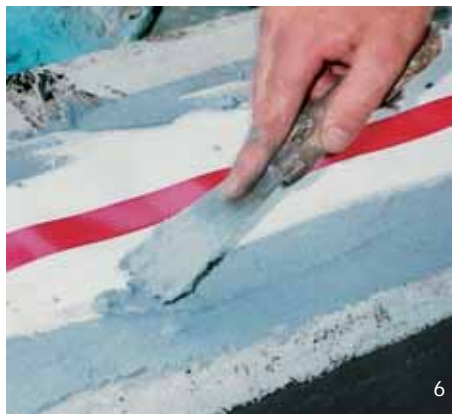
La longitud de estos edificios determina la presencia de varias juntas de dilatación; Estas, absorben el cambio dimensional derivado de las variaciones de temperatura, la resolución debe contemplar el movimiento al cual está sometida y mantener su impermeabilidad. Atendiendo esos requisitos se instaló el **Sistema Sikadur-Combiflex**, cinta impermeable de hypalon de 20 cm de ancho, pegada sólo en los bordes con adhesivo epoxi **Sikadur 31**, finalmente se protege el sistema con revoques tradicionales que forman una buña central donde se instala el **Roundex**, burlete para fondo de juntas y posteriormente se sella con **Sikaflex 1A Plus**, masilla poliuretánica impermeable de bajo módulo elástico. (foto 6 y 6b)

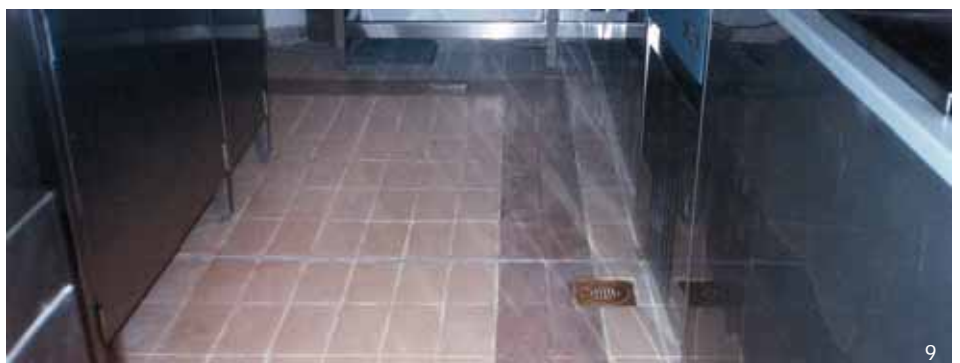
Los pisos de gres de algunos snack - bares debían tener juntas antiácidas que soportaran derrames de aceites o ácido láctico, el relleno de las juntas fue realizado con **Sikadur 41- Antiácido**, mortero tixotrópico de base epoxi de alta resistencia química, que endurece sin retracción ni dejar poros en su masa lo que asegura la ausencia de filtraciones. (foto 9)

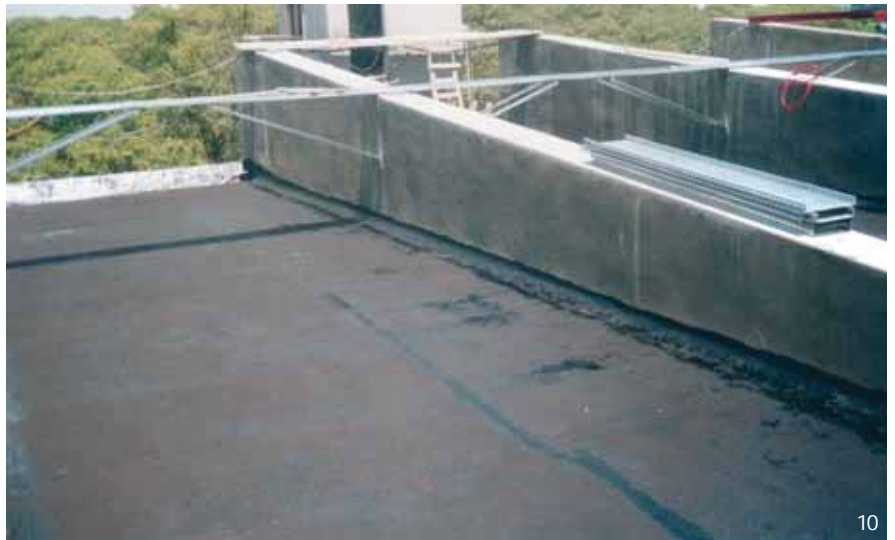
10

La unión que hace a la transferencia entre las impermeabilizaciones rígida-flexible se realizó mediante la incorporación de una babeta metálica fijada mecánicamente y sellada con **Sikaflex 1A**, masilla poliuretánica elástica e impermeable. (foto 10)

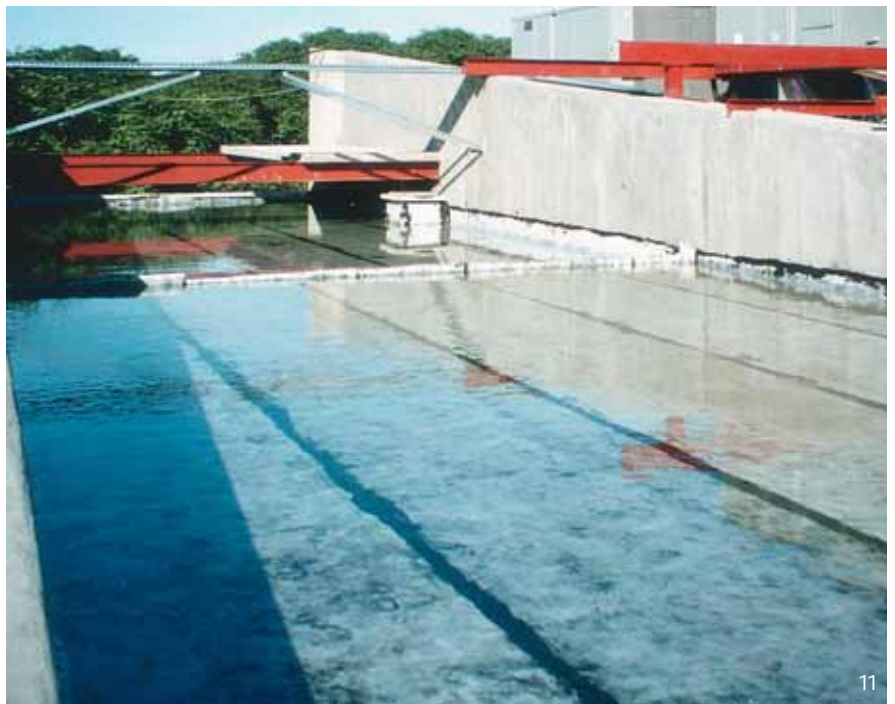
11

Para verificar la estanqueidad, se realiza la inundación de las cubiertas según norma Unit. (foto 11)

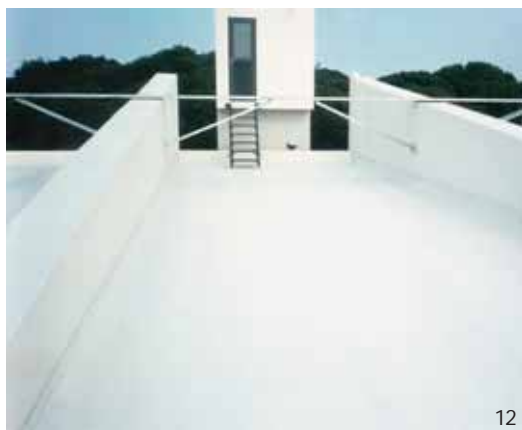
12 y 13 Cubierta finalizada, **SikaTop Seal 107** y **Membrana Asfáltica Sika – 42TP** pintadas con **Sikaguard Acryl** color arena.
