Restauración de la pista y gradas del Velódromo Municipal de Montevideo

Reparación, protección y estética.

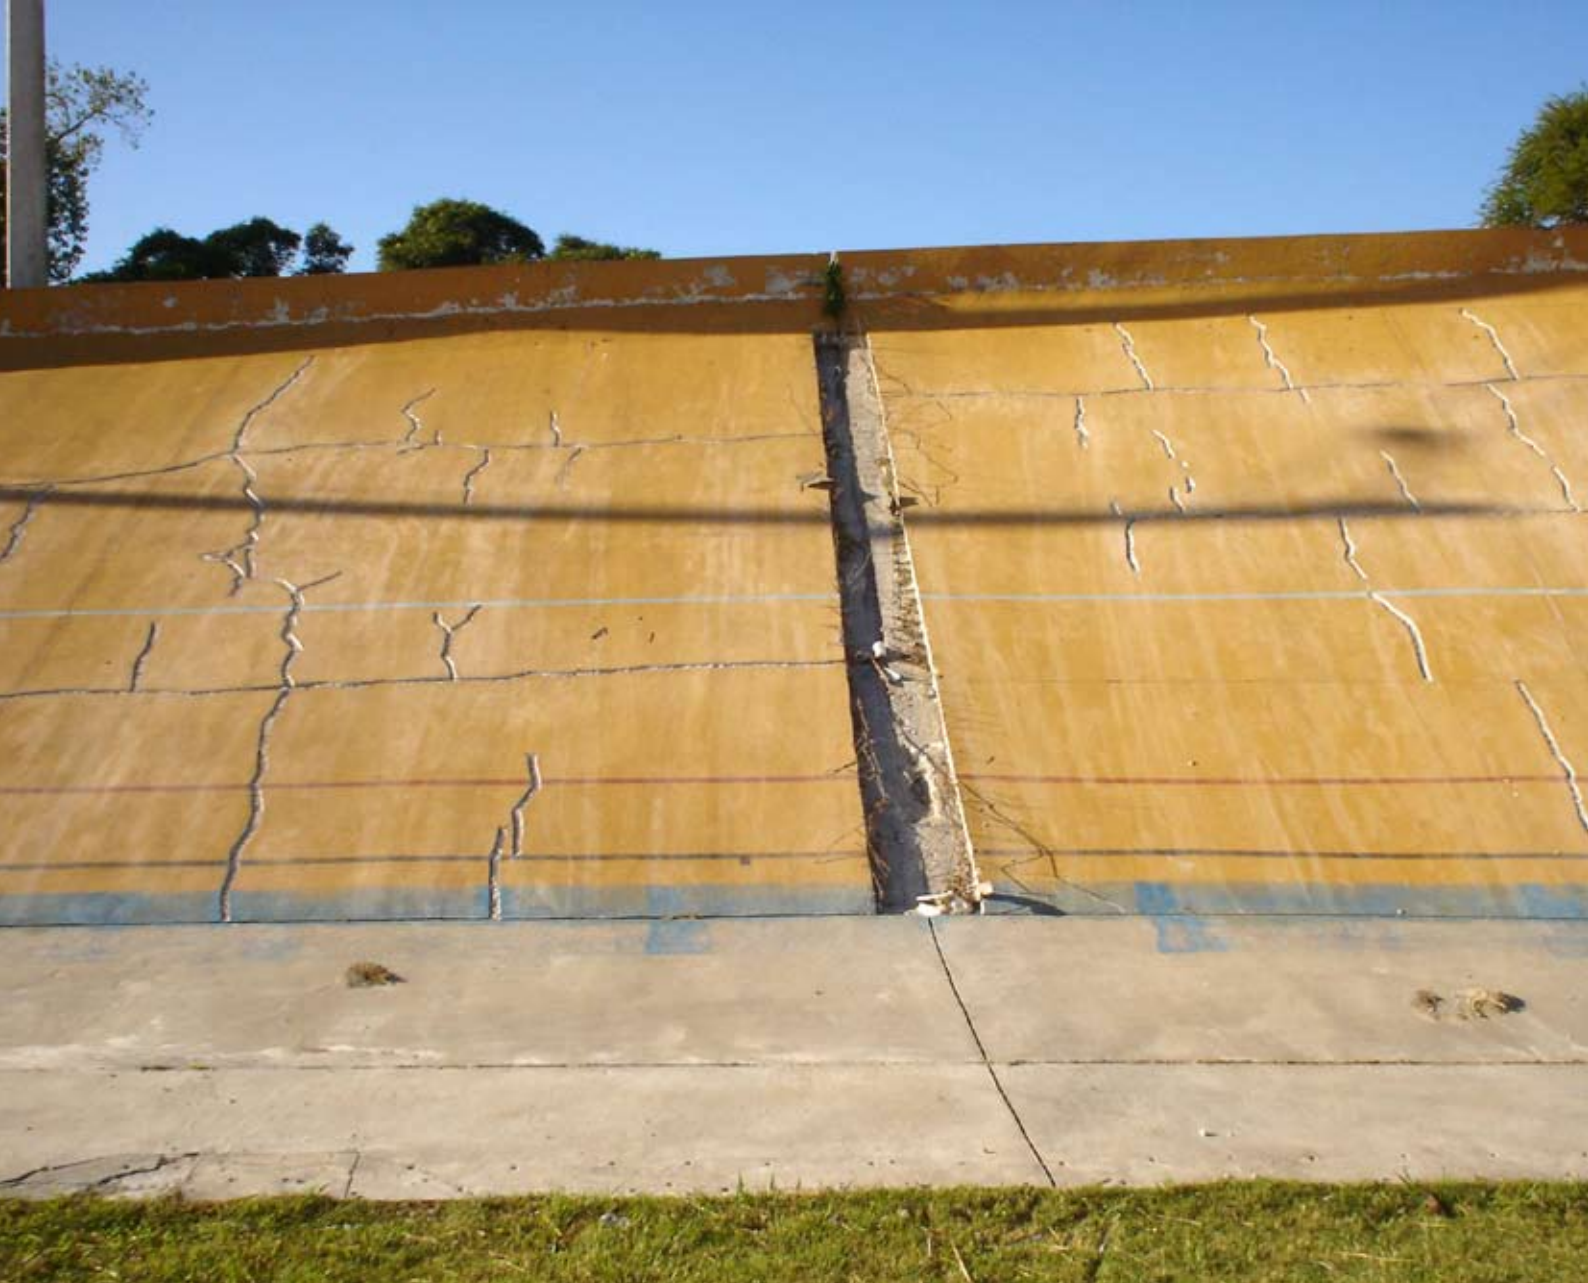
En la pista de hormigón se detectaron, entre otras, las siguientes patologías:

- Juntas de ancho y profundidad insuficiente.
- Descascaramiento superficial del hormigón.
- Gran cantidad de fisuras de todo tamaño y profundidad.
- Gran desgaste de la capa de pintura.
- Rotura de labios.
- Importantes desniveles en los planos de hormigón.

Para la reparación de fisuras, reconstrucción de labios de juntas y recapados en paños de hormigón se utilizó:

- **Sika MonoTop 615** (para capas de espesores mayores a 5 milímetros)
- **Sika MonoTop 620** (para capas delgadas de entre 2 y 6 milímetros).

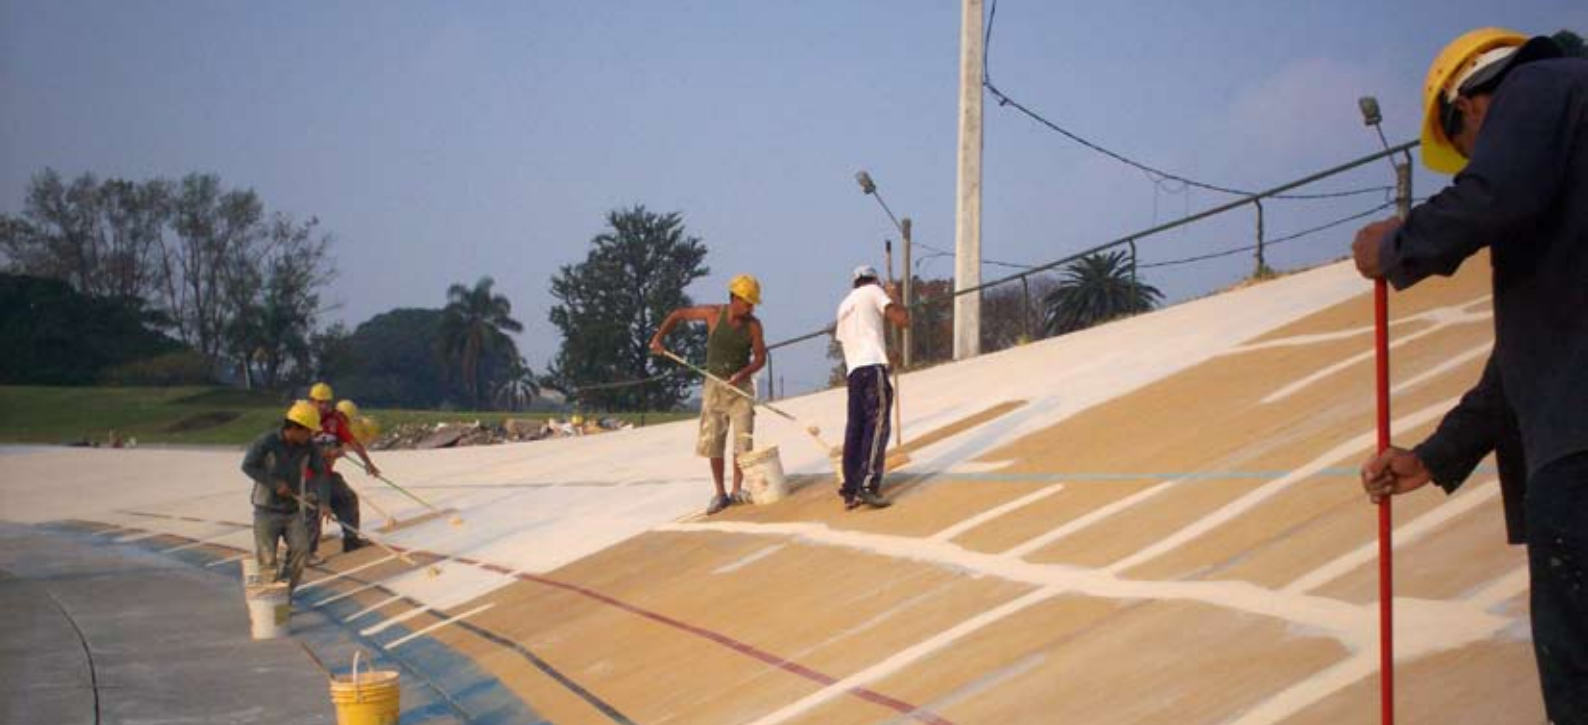
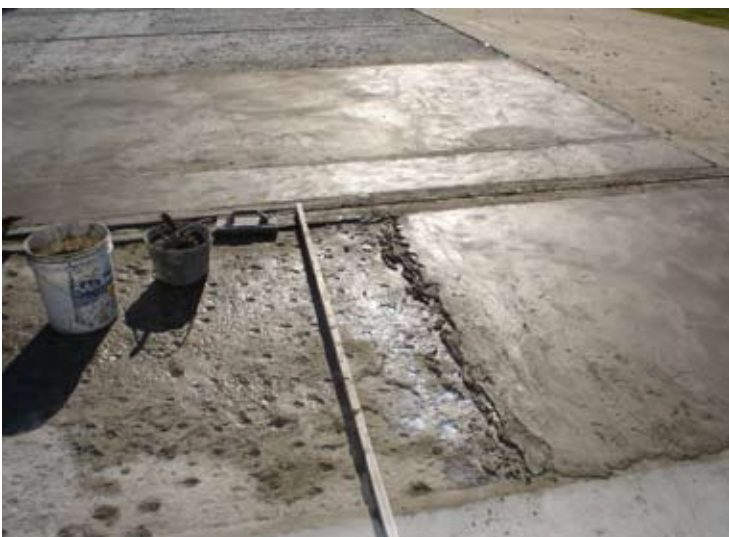
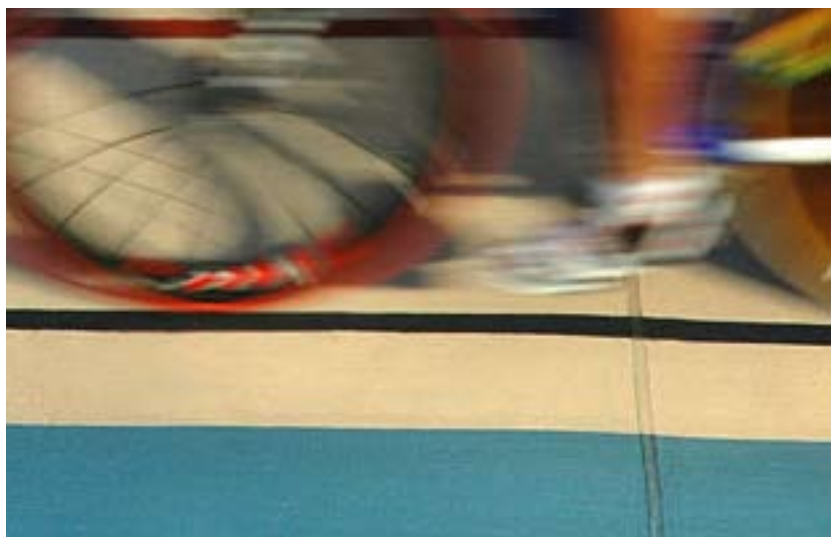
En la reparación de fisuras y labios de juntas previo a la colocación del mortero se aplicó - como puente de adherencia - **Sikadur 32 Gel** (adhesivo a base de resinas epoxi) que garantiza una unión monolítica entre el mortero de reparación y el hormigón existente y consecuentemente la correcta transferencia de cargas.

En algunos paños fue necesario escarificar la superficie para devastarlos superficialmente, en otros dado el estado de los mismos no hubo otra solución que demolerlos por completo.

En estos casos para la reconstrucción de paños de hormigón completos se utilizó **Sikatop Modul** (mejorador de adherencia) previo a la ejecución de las capas de mortero **Sika MonoTop**.

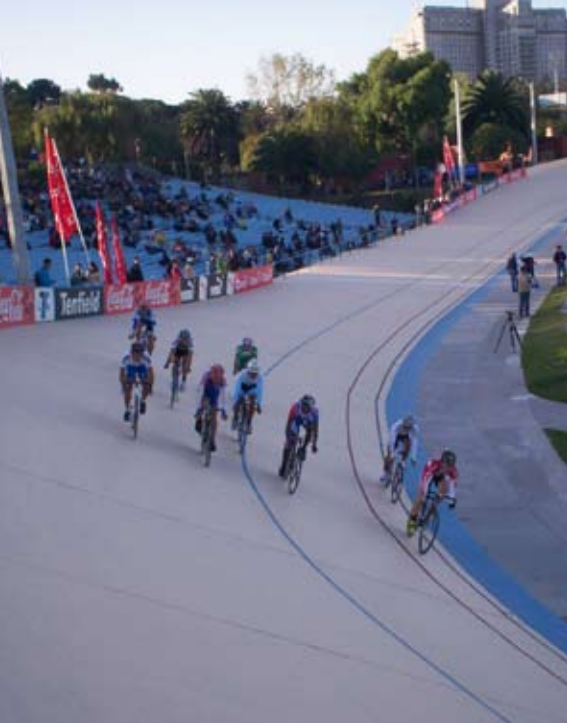
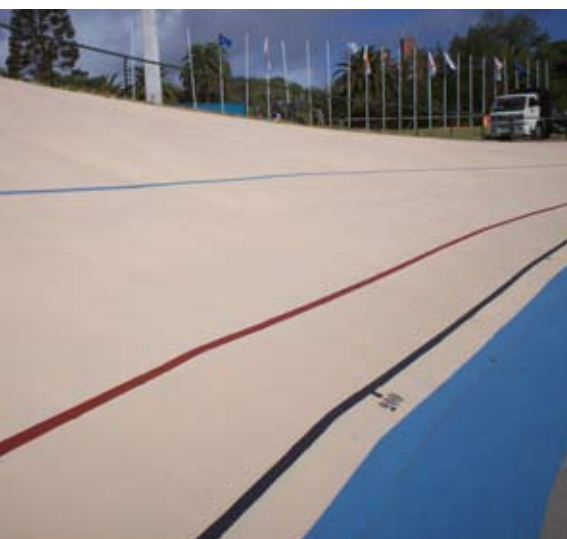
Para el sellado de 1.682 metros lineales de juntas de trabajo y de dilatación se utilizó **Sikaflex AT Connection** (sellador elástico, monocomponente, de altísima calidad, basado en la nueva y exclusiva tecnología **AT** de Sika, de poliuretanos terminados de silano).

Como fondo de junta se empleó **Sika Roundex** (relleno preformado de espuma de polietileno).

Para pintar los 3.600 m² de la pista se utilizó **ElastoColor** pintura acrílica con excelente poder cubritivo y altísima resistencia a la abrasión y el envejecimiento.
