Publicación periódica
de Sika Uruguay S.A.
para los profesionales
de la construcción

Recuperación y Protección de Fachadas

Palacio Siri · Montevideo

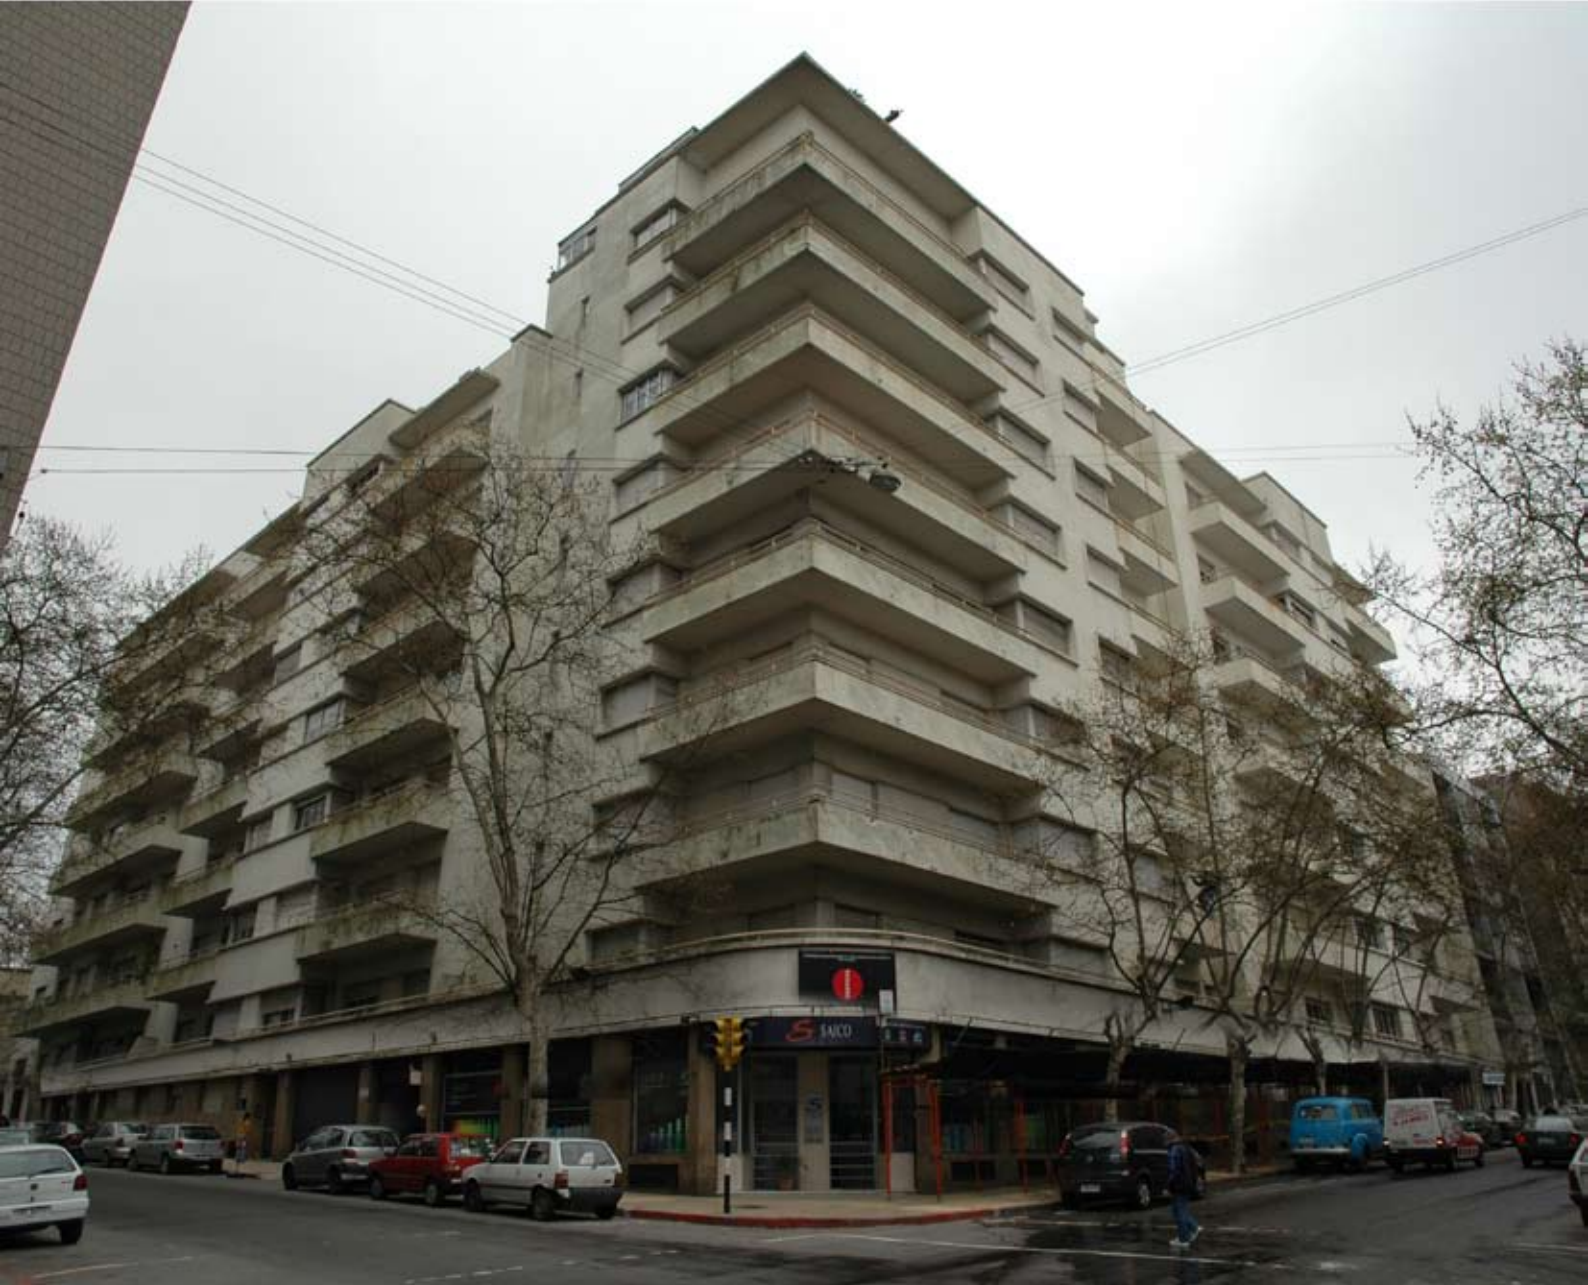
El Palacio Siri está ubicado en la esquina de Canelones y Ejido. Es un edificio neoplasticista que data de 1939, obra del Arq. Francisco Vázquez Echeveste.

Se trata de un edificio desarrollado en altura, de aspecto sobrio, con fachadas tratadas como una sucesión de vanos y balcones que se tornan particularmente importantes en la resolución volumétrica de la esquina.

En el caso del Palacio Siri las fachadas presentaban fisuras en los revoques y un desgaste prematuro de la pintura aplicada anteriormente, por lo que requerían acciones tendientes a su recuperación y revitalización estética acorde con la jerarquía del edificio.

- Saneado en zonas que tuvieran signos visibles de deterioro.
- Sellado de fisuras.
- Reparación y reposición de revoques.
- Limpieza de las superficies para la aplicación del revestimiento de protección.
- Aplicación de revestimiento de protección y estético.

La aplicación se realizó en 2 capas, con un consumo aproximado de 250 gr/m² por mano que insumió 800 kg. en la totalidad de la superficie, presentando un acabado final semi-mate.
