BOTNIA Planta de pulpa de celulosa - Fray Bentos

Publicación periódica de **Sika Uruguay S.A.** para los profesionales de la construcción

Reconstrucción de pisos en industria química

Recuperación de fachadas

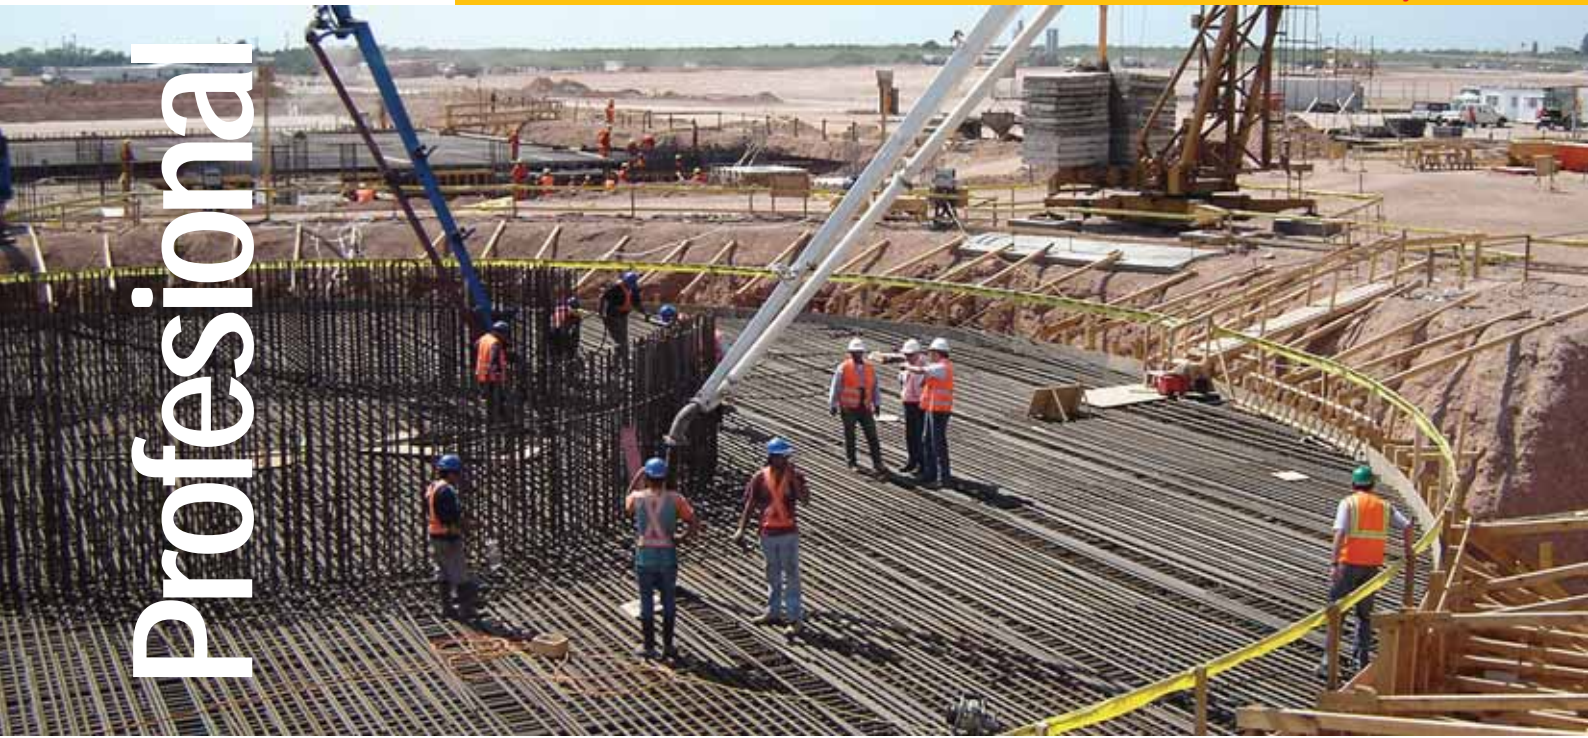
La chimenea de la planta tiene una altura de 120 m. y se emplearon 470 ton. de acero de refuerzo y 4.300 m³ de hormigón en su construcción. La fundación de la chimenea es de una altura de 4 m e insumió 2.800 m³ de hormigón respecto de los cuales se tuvieron que tener consideraciones especiales para controlar el calor de hidratación y mantener una calidad de hormigón constante. La fundación se hormigonó en una sola etapa que duró 56 horas, en la dosificación se utilizó **Plastiment BV 40** para plastificar el hormigón y **Sika Retarder** (aditivo retardador del fragüe del hormigón) para evitar la formación de juntas frías entre capas de hormigonado. Para minimizar las fisuras que pudieran aparecer por la magnitud y velocidad de los cambios de temperatura del hormigón masivo se procedió al enfriamiento previo del hormigón mediante la utilización de hielo en el agua de amasado.

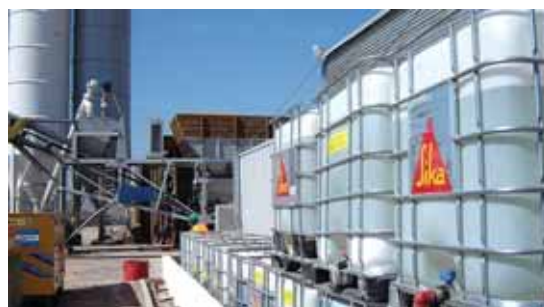
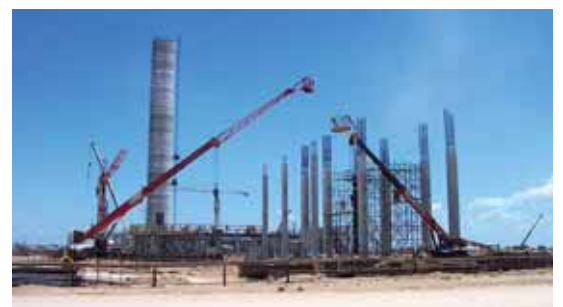
El sistema elegido fue un piso consistente en dos capas:

Una primera capa de **Sikafloor 82 EpoCem** como base autonivelante y barrera temporal de vapor para evitar problemas de humedad ascendente en subsecuentes revestimientos epóxicos puros.

Como capa de terminación se aplicó en un espesor de 3mm la versión autonivelante de **Sikafloor 261** (sistema universal de pisos) con las siguientes ventajas:

Especial cuidado se prestó a la ejecución de los zócalos sanitarios los cuales fueron construidos con un mortero cementicio, reperfilados con **Sikaguard 720 Epocem** mortero de sellado y nivelación con mínimo tiempo de espera para colocar revestimientos epóxicos Sika y por último pintados con **Sikafloor 261**.

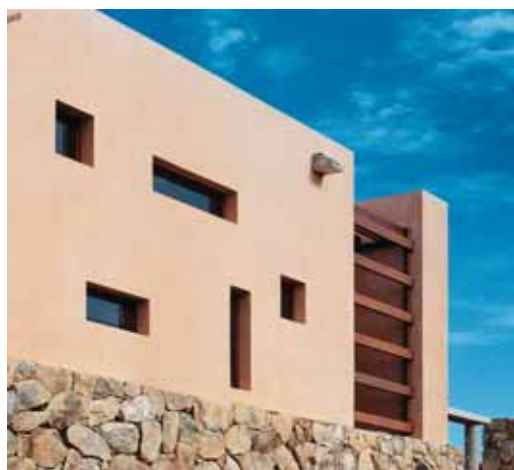
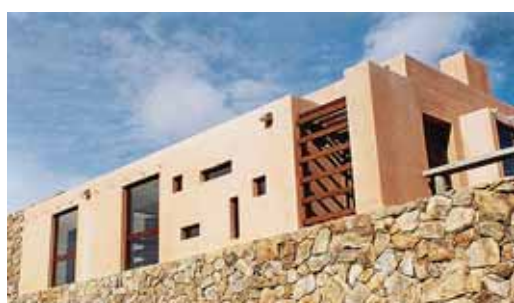
La solución adoptada generó con el tiempo, dificultades debido a que se constató un proceso de corrosión que afectaba a las piezas y a las costillas que sujetaban estos parasoles con riesgo de desprendimiento y el consiguiente peligro para personas y vehículos.

- Se marcaron las zonas a reparar con líneas ortogonales y se realizaron cortes perpendiculares a la superficie de la profundidad que permitan las armaduras para delimitar la reparación y tener bordes definidos.
- Se eliminó el material comprendido entre los cortes de modo que las armaduras quedaron descubiertas en todo su perímetro.
- Se limpiaron las armaduras con cepillo de acero eliminando fundamentalmente la capa de laminación.

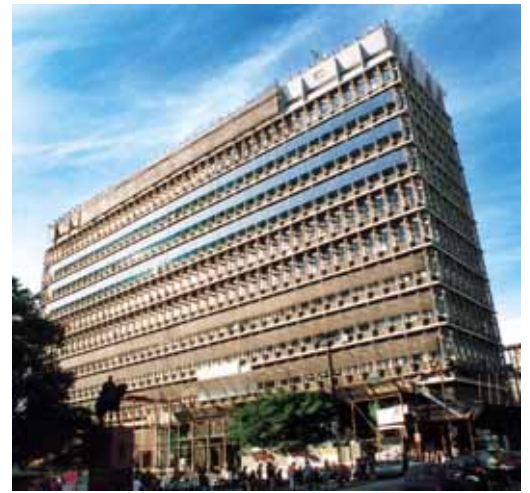
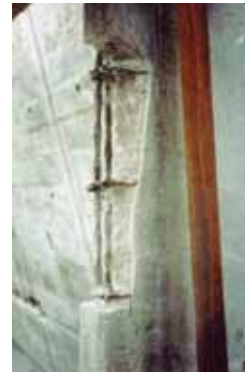
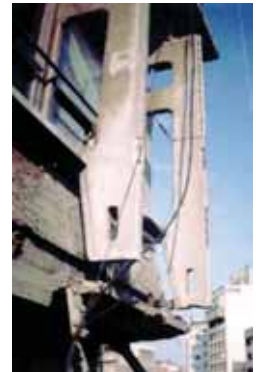
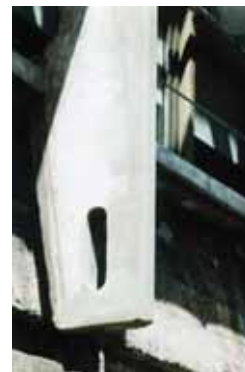
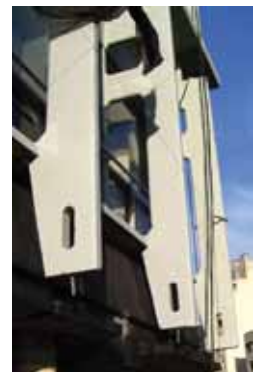
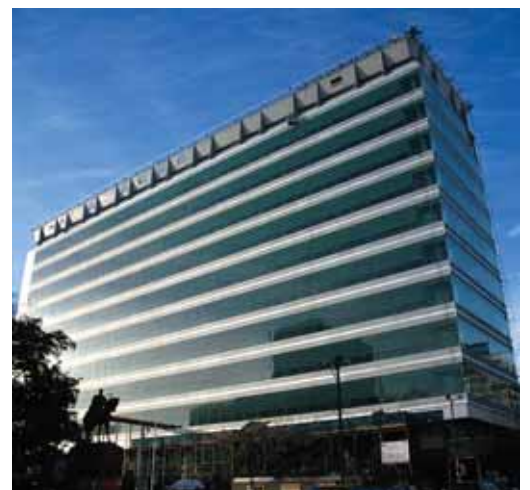
Se aplicó **SikaTop Armatec 108** como revestimiento anticorrosivo sobre las armaduras.

En función de los requerimientos de adherencia se utilizó **SikaTop Modul** como mejorador de adherencia o **Sikadur 32 Gel** como agente de unión epoxi. Como material de reparación se utilizó **SikaTop 122** mortero polimérico de dos componentes para espesores mayores a 5 mm, con las siguientes ventajas:

Para recomponer los planos se aplicó **SikaTop 121** mortero de reparación polimérico para pequeños espesores.

Como revestimiento protector, impermeabilizante y decorativo se optó por la aplicación de dos manos de **ElastoColor**, dispersión de resinas sintéticas de alta resistencia a la intemperie y a la radiación ultravioleta con las siguientes cualidades:

Una vez reparada la estructura exterior de hormigón, se construyó un curtain wall que la envuelve completamente.
