Publicación periódica de **Sika Uruguay S.A.** para los profesionales de la construcción

Reforzamiento estructural Urufarma - Montevideo

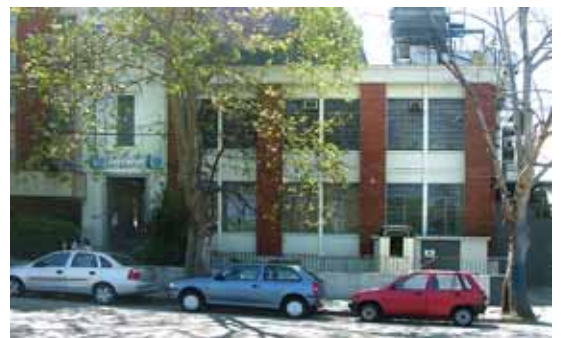
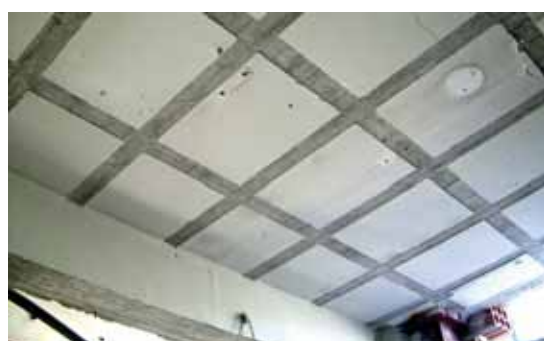
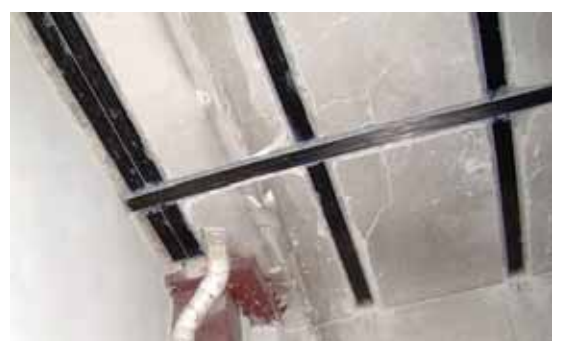
Para el refuerzo de las losas y vigas se optó por la utilización del Sistema **Sika CarboDur** (sistema de reforzamiento estructural compuesto por láminas de fibras de carbono en matriz epoxi), en este caso la lámina elegida fue **Sika CarboDur S 512** pegada con **Sikadur 30** (adhesivo epoxi de dos componentes). Este sistema ofrece las siguientes ventajas:

Además de los trabajos de reparación de los daños, el comitente aprovechó la circunstancia para aumentar la capacidad portante de las losas con el mismo sistema de reforzamiento, lo que permite absorber un aumento de la carga viva sobre las mismas.

El año pasado uno de sus laboratorios ubicado en Avda. Italia y Avda. Dr. Manuel Albo (Montevideo) sufrió una explosión. Esta explosión afectó muros, vigas, pilares y losas de una parte de las instalaciones. Dada la magnitud de los daños se hizo necesario proceder a su reparación con un requerimiento de rápida ejecución en atención a la necesidad de tener en servicio estos locales de producción.

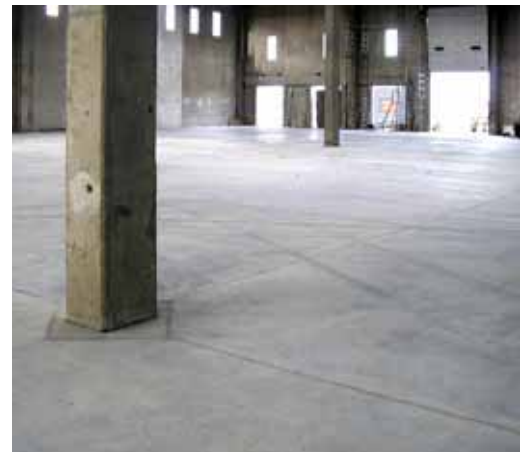
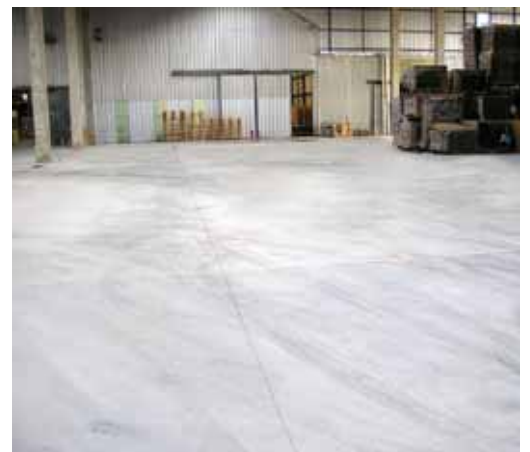
La propuesta finalmente ejecutada consistió en la ejecución de una carpeta de hormigón tipo C 275 de 15 centímetros de espesor, armada con malla electrosoldada C42.

A esta carpeta se le incorporó **Sika Piso-40**; (endurecedor superficial para pavimentos de hormigón, elaborado con agregados de cristal de roca, de granulometría continua y de muy elevada dureza, con adición de plastificantes y sellantes) que proporciona al piso una terminación superficial de alta resistencia mecánica asegurando una mejora de resistencia al impacto y a la abrasión. Para la terminación se realizó un alisado mecánico mediante helicóptero, que permite controlar la formación de polvo.

En el diseño del piso se previeron juntas de dilatación y contracción (conformando paños de 5 x 5 metros), que se sellaron con **Sikaflex 1a**, masilla a base de poliuretano, de un componente, color gris, para lograr un sellado impermeable capaz de acompañar en todo momento los cambios dimensionales de la junta.

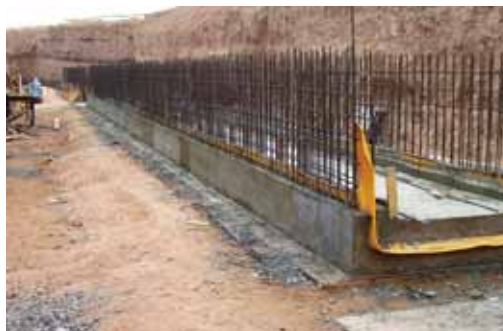
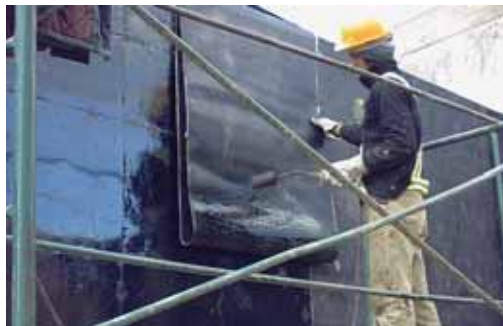
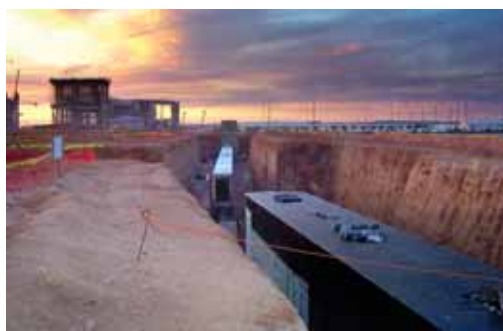
Para el correcto sellado de las juntas, se optó por la colocación de cintas waterstop de la línea de **Cintas PVC Sika** (altamente elásticas, termosoldables, resistentes a las solicitaciones alternadas y a las vibraciones, además de poseer una excelente resistencia química y al envejecimiento). Las **Cintas PVC Sika** se presentan en una variedad de perfiles, adecuados a cada situación específica. Para el sellado de las juntas de trabajo se optó por la **Cinta PVC Sika V20** (de la que se colocaron en total 1400 metros); mientras que para las juntas de dilatación se eligió la **Cinta PVC Sika O20** (con un total de 800 metros colocados).

Para la impermeabilización del túnel, se diseñó un sistema de dos capas superpuestas de **Membranas Asfálticas Sika**. La primera capa se realizó con **Membrana Asfáltica Sika 40NG** (membrana impermeabilizante de 4 kg/m², sin autoprotección, con alma central de geotextil de poliéster) aplicada sobre 4100 m², soldada 100% al sustrato de hormigón armado, previa aplicación de **Imprimación Asfáltica Sika** (pintura asfáltica para imprimación en colocación de membranas asfálticas) con un total de 1000 kg aplicados. La capa de terminación fue realizada con **Membrana Asfáltica Sika 40TP** (membrana impermeable de 4 kg/m², con autoprotección de fieltro geotextil de poliéster y alma central de polietileno) soldada 100% a la **Membrana Asfáltica Sika 40NG**.

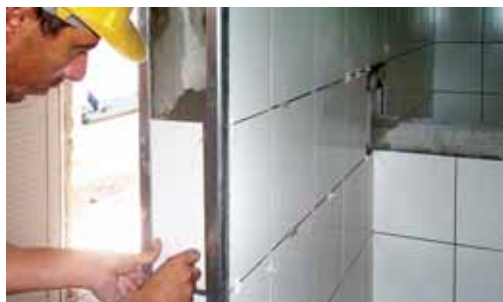
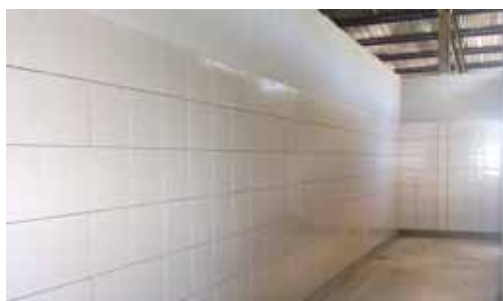
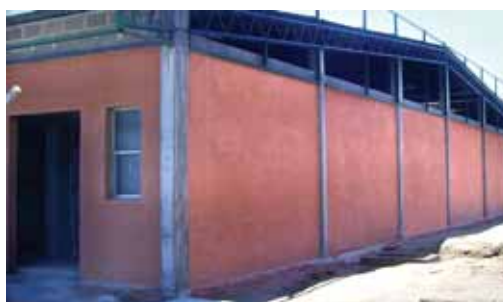
Se optó entonces por revestir las paredes con cerámicos vitrificados, adheridos al soporte con **Bindafix Impermeable** (adhesivo impermeable de base cemento, monocomponente en polvo). Se revistieron en total 1400 m².

Para el rejuntado de los cerámicos, se requería una pastina lo suficientemente compacta y de buenas resistencias mecánicas para complementar las características del revestimiento vitrificado. Se optó entonces por la utilización de **Binda Juntas Color** (pastina para rellenar juntas de colocación entre cerámicos, de base cemento, monocomponente presentado en polvo), con las siguientes ventajas:

Las fachadas fueron revestidas con **MorterTop CER** (mortero monocapa, impermeable, con color incorporado, monocomponente en polvo), con este mortero se sustituyen las tres capas tradicionales de barrera hidrófuga, mezcla gruesa y mezcla fina y no se requiere una terminación con pintura.

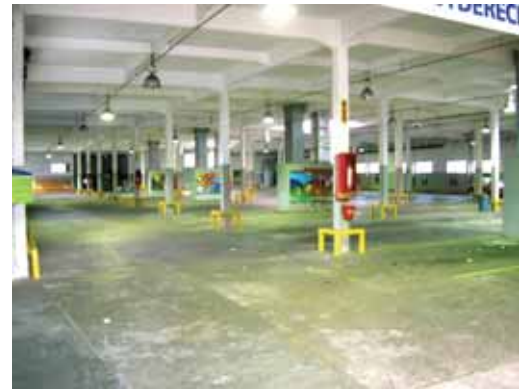
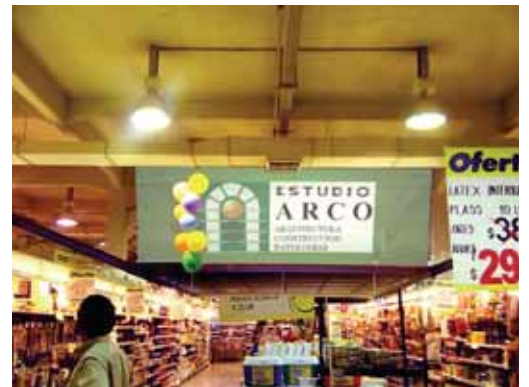
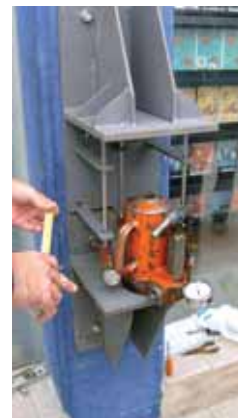
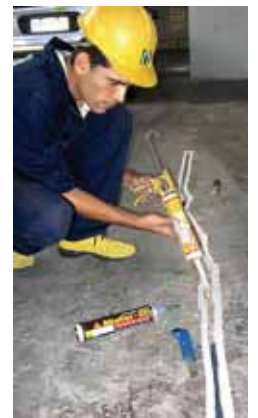
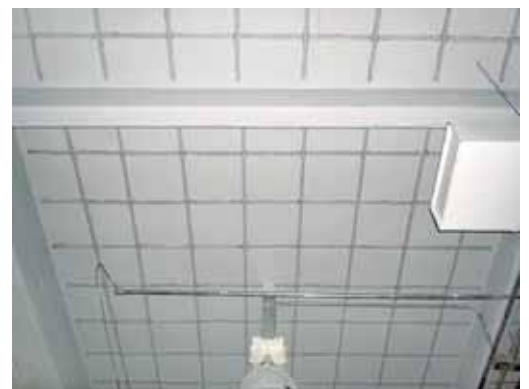
Se construyó una estructura que corre sobre rieles por encima de las góndolas de venta, conformando una cabina cerrada. Los anclajes se fijaron en los pilares con **Sika AnchorFix-1** (adhesivo poliéster de curado rápido para anclajes químicos), superando las pruebas de carga en forma más que satisfactoria.

En la superficie de hormigón previamente preparada se colocó un entramado de planchuelas metálicas adheridas con **Sikadur 31 Adhesivo** (masa adhesiva de dos componentes, a base de resinas epoxi) que ofrece:

Luego de los trabajos de saneado y preparación de la base se aplicó a las armaduras, para generar un envoltorio alcalino directamente sobre el acero, **SikaTop Armatec 108** (revestimiento anticorrosivo, cementicio, pre-dosificado, de dos componentes). Como material de reparación para recomponer el recubrimiento de las armaduras se aplicó **SikaTop 122** (mortero a base de cemento modificado con polímeros, de dos componentes para capas de espesores mayores a 5 milímetros), con las siguientes ventajas:

Se conformó una canaleta siguiendo la fisura y respetando el factor de forma (FF) de la junta creada, para el sellado se rellenó con **Sikaflex 221** (sellador de poliuretano, monocomponente, elástico y altamente adhesivo).
